ПРИМЕНЕНИЕ РЕНТГЕНОВСКОЙ КОМПЬЮТЕРНОЙ ТОМОГРАФИИ ДЛЯ ДИАГНОСТИКИ КОМПОЗИТНЫХ КОНСТРУКЦИЙ В ЭНЕРГЕТИКЕ

THE USE OF X-RAY COMPUTED TOMOGRAPHY FOR THE DIAGNOSIS OF COMPOSITE STRUCTURES IN THE ENERGY SECTOR

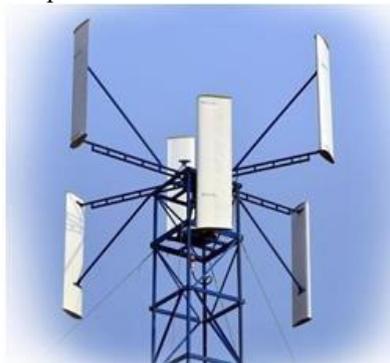
Рис.1. Ветрогенератор «Махаон»

Fig.1. Wind generator «Mahon»

В настоящее время налажено производство различных видов российских ветрогенераторов. Например, в Ульяновской области на заводе «Вестос» создано производство стеклопластиковых лопастей длиной более 60 метров по технологии вакуумной инфузии. Предприятие *Mahaon-energy* производит ветрогенераторы, которые относятся к категории вертикального оборудования. Один из ветрогенераторов «Махаон» показан на рисунке 1, другой тип ветрогенератора производства ЗАО Ветроэнергетической компании показан на рисунке 2.

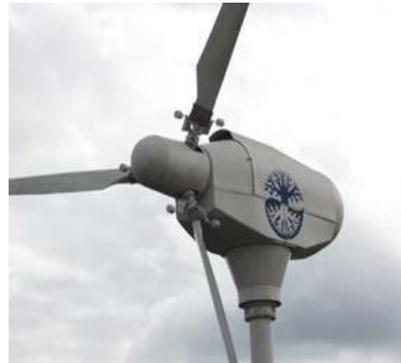
Рис.2 Ветрогенератор ЗАО «Ветроэнергетическая компания»

Fig.2. Wind turbine generator of CJSC Wind Energy Company

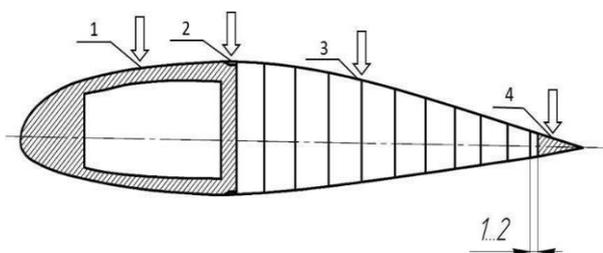
Рис. 3. Фрагмент лопасти

Fig.3. Blade fragment

В качестве объекта исследования были выбраны фрагменты лопасти аналогичные по структуре лопастям ветрогенераторов. Первый состоит из лонжерона и хвостовой секции, в которой между двумя стеклопластиковыми обшивками находится сотовый наполнитель (рис.3). Второй фрагмент состоял из углепластиновой обшивки и прикрепленных к ней стрингеров (рис.4).

Для нанесения удара у первого фрагмента были выбраны 4 зоны, схематично представленные на рисунке 3. Первая область удара находится в зоне лонжерона, изготовленного из многослойного стеклопластика; вторая - в зоне соединения обшивки и лонжерона; третья зона находится в средней части в месте обшивки и сотового наполнителя, четвертая – в хвостовике лопасти. Удар по стрингерной панели наносился в зоне подкрепления обшивки стрингером.

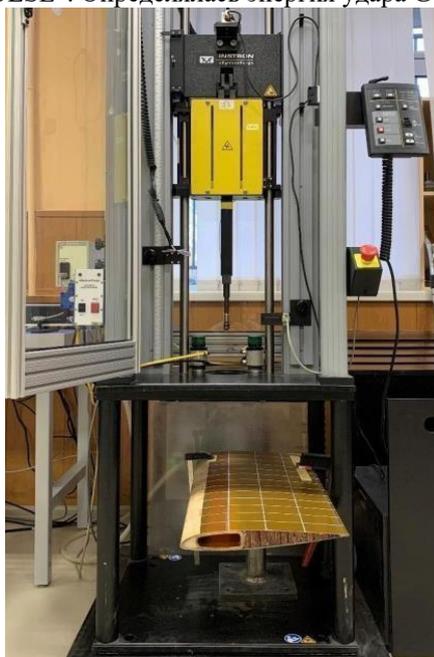
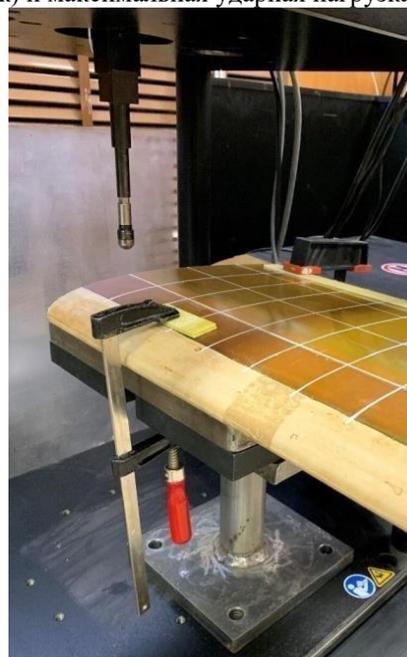
Рис.5. а - общий вид ударной установки Instron Dynatup 9250 HV, б - фрагмента лопасти в испытательной оснастке

Fig.5. а- general view of Instron Dynatup 9250 HV impactor, б- blade fragment in test fixture

Методика ударных испытаний фрагментов лопастей (Рис.2) разрабатывалась в соответствии с требованиями международных стандартов определения стойкости к разрушению при ударных нагрузках (ГОСТ Р 56684–2015, ASTM D7766). Удар наносился с помощью копра *Instron «Dynatup - 9250 HV»* (рис. 5 (а)) наконечником диаметром $d=16$ мм.

Крепление образца осуществлялось механическими прижимами. Общий вид лопасти, установленной в испытательную оснастку, показан на рисунке 5 (б). Для каждой зоны был выбран различный диапазон энергий воздействия, с учетом характера разрушения материала.

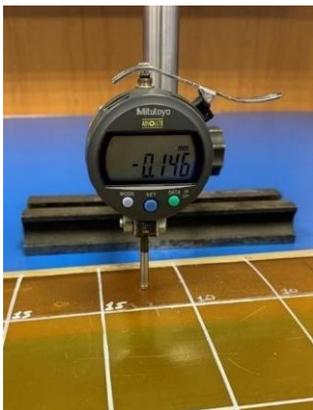
Рис.6. Замер глубины повреждения

Fig.6. Measuring the depth of damage

После нанесения удара проводился визуальный контроль повреждений, а также измерение геометрических их характеристик в каждой зоне. Глубина повреждений δ измерялась микрометром с цифровой индикаторной головкой Mitutoyo ID-C112 с разрешением 0,001 мм (Рис. 6). Измерения площади повреждений S проводилось при помощи анализа графических снимков на специализированном программном обеспечении персонального компьютера Corel DRAW с соблюдением масштаба съемки (Рис.7).

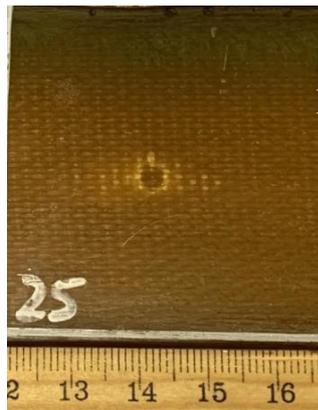
Рис.7. Нахождение площади повреждения

Fig.7. Finding the area of damage

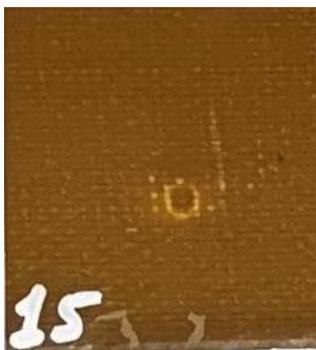
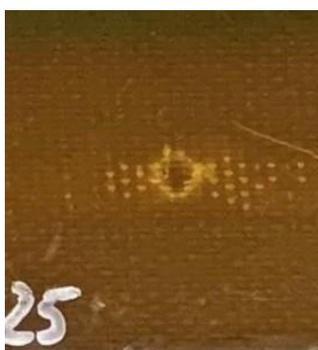
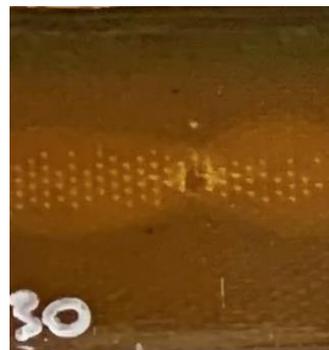
Рис.8. Характер ударных повреждений по фрагменту лопасти в зоне лонжерона при различных энергиях удара

Fig.8. Character of impact damage on the blade fragment in the spar zone at different impact energies

В настоящее время для обеспечения безопасной эксплуатации композиционных конструкций с повреждениями сформулирован критерий пороговых характеристик ударного воздействия «размер повреждения – энергия удара». К качеству меры обнаружения повреждений в ПКМ обычно применяется глубина вмятины. Помимо глубины, вмятина характеризуется и другими размерами-длиной, шириной и площадью. На размер и форму дефекта влияет скорость соударения, энергия удара, площадь контактирующей поверхности при ударе и т. д. Для обеспечения безопасной конструкции дефект не должен снижать прочность ниже расчетных значений. Для проведения таких расчетов необходимо знать размеры повреждений, определенных визуально, а для более точной оценки, с применением неразрушающих методов контроля. Далее приведены результаты такой оценки размеров повреждений фрагментов лопастей ветрогенераторов. На рисунках 8–9 показан характер ударных повреждений фрагмента лопасти несущего винта в различных зонах. Визуальный анализ образца показал, что характер повреждения материала различен для каждой зоны нанесения удара. Из визуального анализа видно, что помимо уплотнения материала в месте контакта бойка, вокруг вмятины произошло побеление материала, что говорит о разрыве волокон в ткани.

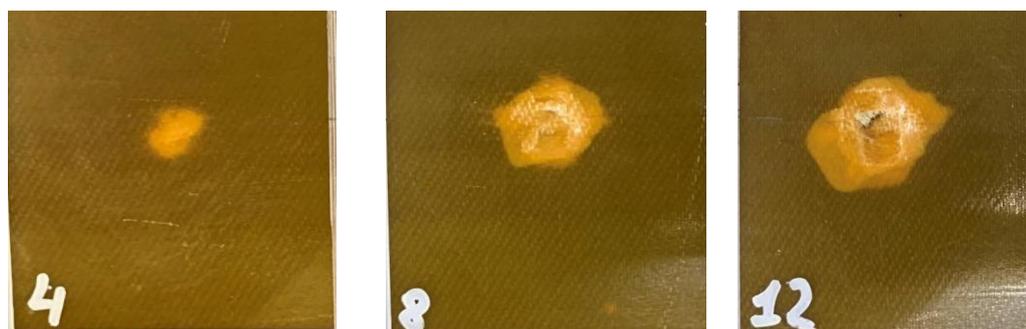
Рис. 9. Характер ударных повреждений по фрагменту лопасти в зоне обшивки при различных энергиях удара

Fig.9. Character of impact damage on the blade fragment in the cladding zone at different impact energies

В таблице 1 представлены результаты измерения глубины вмятины и площадей повреждений зоны лонжерона в зависимости от энергии удара. Аппроксимирующие зависимости, позволяющие оценить влияние энергии удара на размеры повреждений в зоне сот показаны на рисунке 10-11.

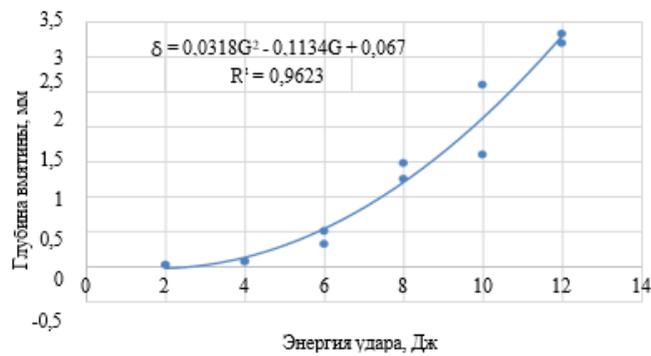
Рис.10. Зависимость глубины повреждения в зоне сот от энергии удара *Fig.10. Dependence of damage depth in the honeycomb zone on impact energy*
 *Источник: составлено автором. *Source: compiled by the author*

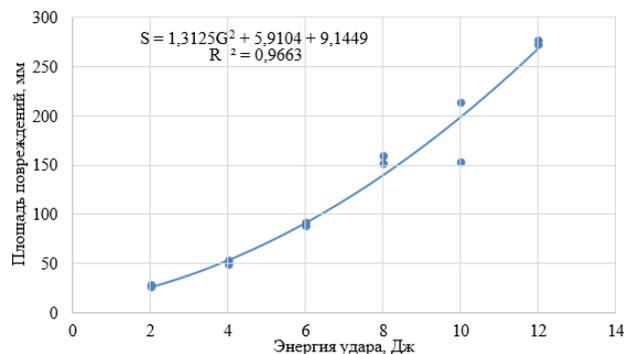
Рис.11. Зависимость площади повреждения в зоне сот от энергии удара *Fig.11. Dependence of the damage area in the honeycomb zone on the impact energy*
 *Источник: составлено автором. *Source: compiled by the author*

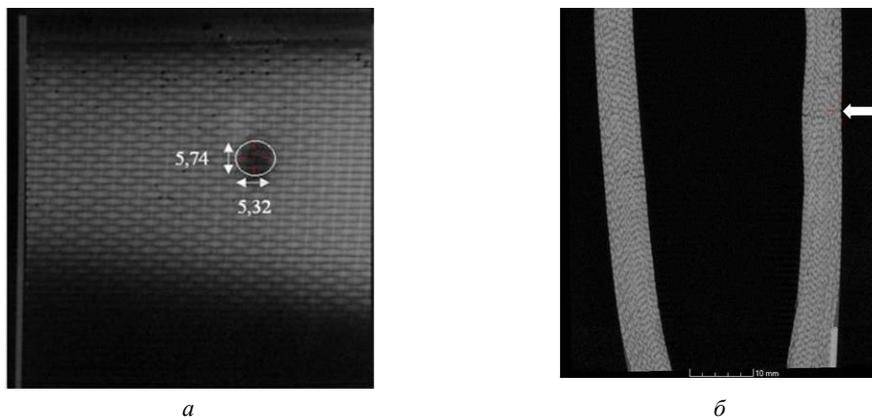
Рис. 12. Томограммы лонжерона в а) продольном *Fig.12 Tomograms of the spar in a) longitudinal section* б) поперечном сечении расстояние от б) *cross-section the distance from the impact surface is* поверхности удара 0,5 мм *0.5 mm*

Для анализа внутренней структуры и области повреждения фрагмента лопасти методом компьютерной томографии был подготовлен образец, включающий зоны удара каждого представленного типа. На рисунках 12–15 представлены результаты микротомографических исследований фрагмента лопасти в различных зонах. Томограммы повреждений стрингерной панели показано на рисунках 16–17.

В ходе эксперимента на томографе был установлен характер изменения внутреннего пространства по толщине образцов. Полученные данные позволили определить размеры повреждения образца. Размеры визуальной регистрируемой вмятины на поверхности значительно меньше зоны разрушения внутри образца, где наблюдается разрушение волокон, повреждение волокон с расслоениями, расслоения без повреждения волокон. Все эти повреждения изменяют структуру материала, повышают пористость в зоне повреждения, что снижает значения механических характеристик.

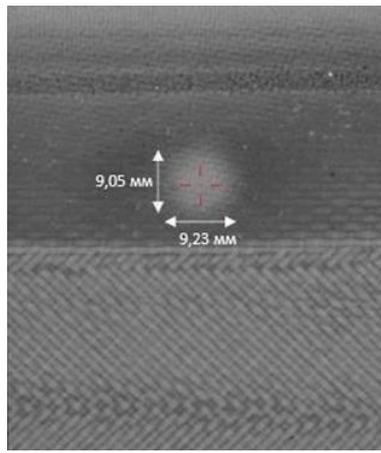
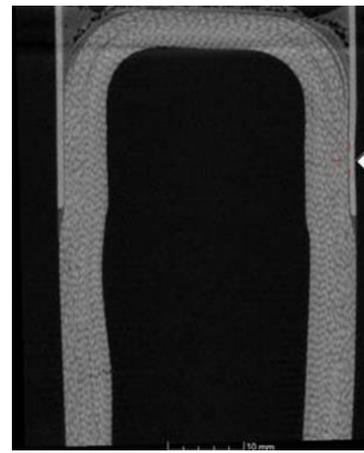
Рис.13. Томограммы соединения обшивки и лонжерона в а) продольном сечении б) поперечном сечении расстояние от поверхности удара 1 мм

Fig.13. Tomograms of the skin and spar connection in a) longitudinal section б) cross-section the distance from the impact surface is 1 mm

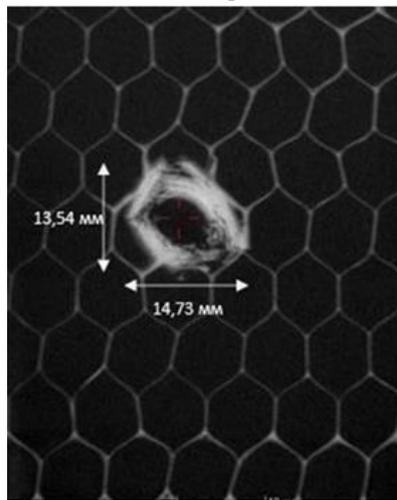
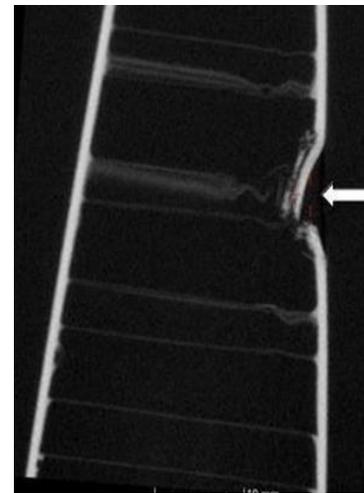
Рис. 14. Томограммы места обшивки и сотового заполнителя в а) продольном сечении б) поперечном сечении расстояние от поверхности удара 1 мм

Fig.14. Tomograms of the place of cladding and cellular filler in a) longitudinal section б) cross-section the distance from the impact surface is 1 mm

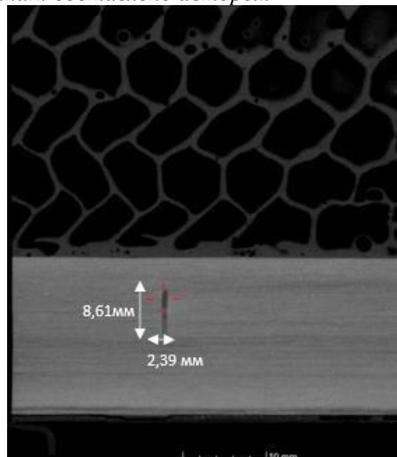
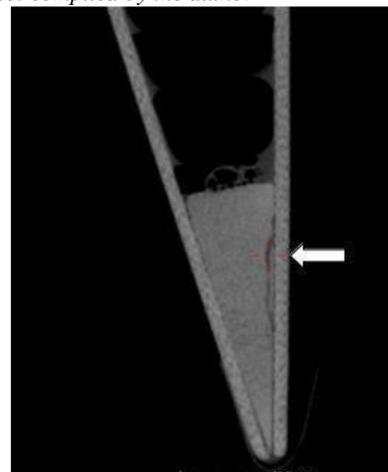
Рис. 15. Томограммы хвостика в а) продольном сечении б) поперечном сечении расстояние от поверхности удара 0,8 мм

Fig.15. Tomograms of the tail in a) longitudinal section б) cross-section the distance from the impact surface is 0.8 mm

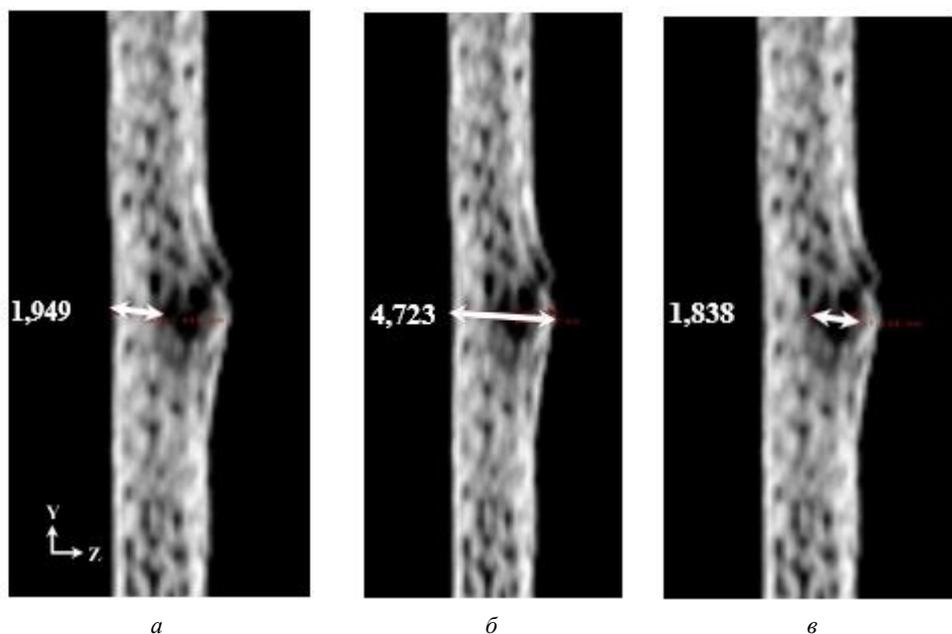
Рис.16. Томограммы повреждений обшивки стрингерной панели

Fig.16. Tomograms of damage to the lining of the stringer panel

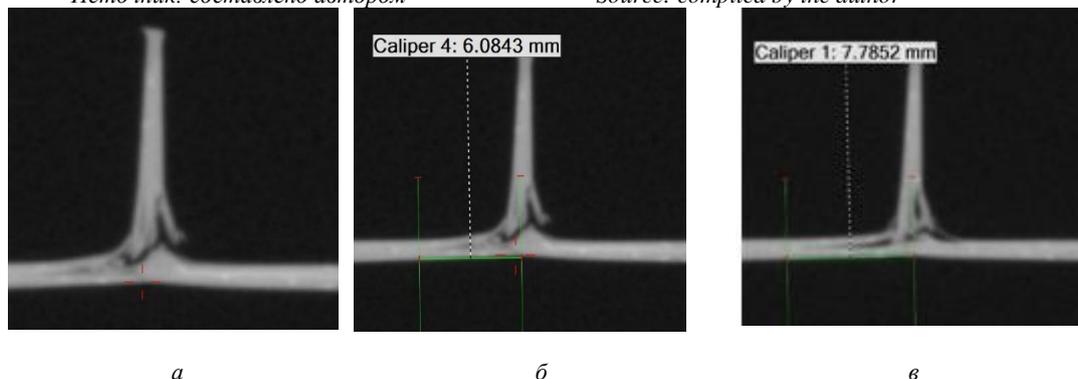
Рис.17. Томограммы повреждений стрингера

Fig.17. Tomograms of stringer injuries

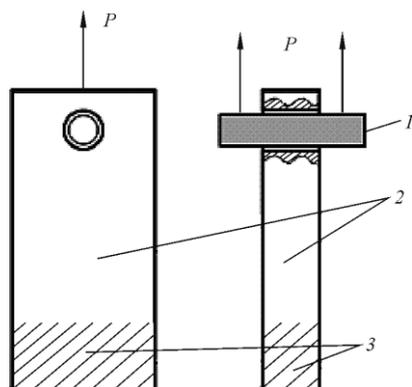
Рис.18. Схема проведения испытания и вид образца при испытании на смятие

Fig.18. The scheme of the test and the type of sample during the crumple test

Еще одним объектом исследования было металлокомпозитное соединение подобное креплению лопасти ЛВТ-47 ветрогенератора «Махаон». Оно осуществляется с помощью болта, проходящего в сквозные отверстия обшивки и закрепленного профильными пластинами. На ресурс этого соединения могут влиять технологические дефекты и климатические факторы, которые снижают механические характеристики обшивки.

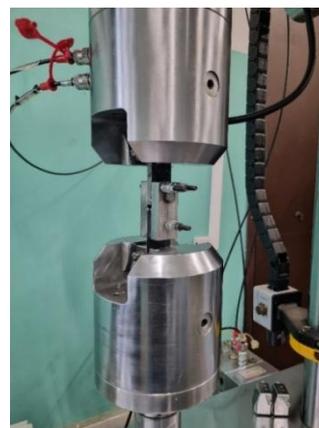
Рис.19. Испытание образцов

Fig.19. Testing of samples

Так, при испытании партии пластин с отверстиями углепластика на смятие (рис 19) было обнаружено снижение прочностных характеристик у отдельных образцов. Проверка неразрушенных образцов на рентгеновском компьютерном томографе Gender CB-500 (США) показала нарушение внутренней структуры у некоторых образцов. Результаты такого контроля показаны на рисунке 20.

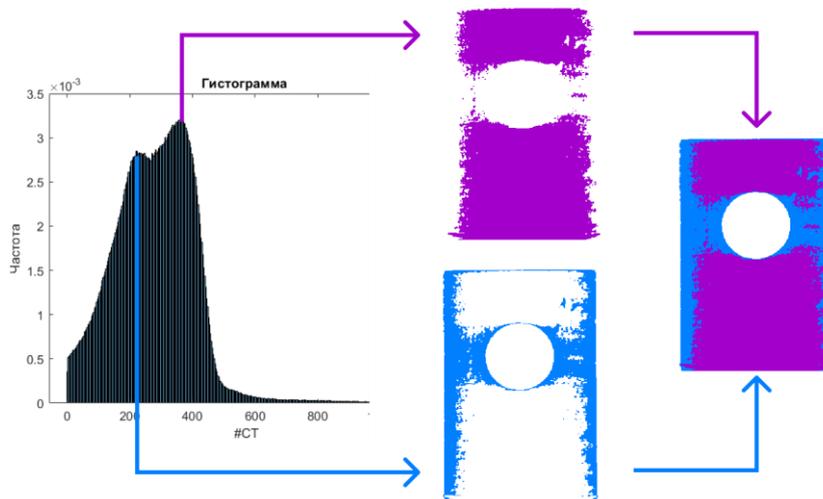
На рисунке 20 слева приведена гистограмма распределения значений HU в материале. На гистограмме явным образом выделяются два пика, каждый из которых отвечает за материал определенной плотности. Большой пик соответствует средним значениям равным 400 HU, что соответствует эталонным значениям для данного материала. Второй пик со значениями 200 HU показывает, что часть материала в пластине имеет пониженную плотность, эти значения можно трактовать как наличие дефекта. Визуальный контроль томограмм показал, что области с пониженной плотностью расположены по бокам отверстия (Рис.20). Найденные значения HU были по формулам (2) и (3) пересчитаны в модули Юнга для эталонного E_1 , и дефектного материала E_2 .

Рис.20.Результаты диагностики образца на рентгеновском компьютерном томографе

Fig.20. The results of the diagnosis of the sample on an X-ray computed tomograph

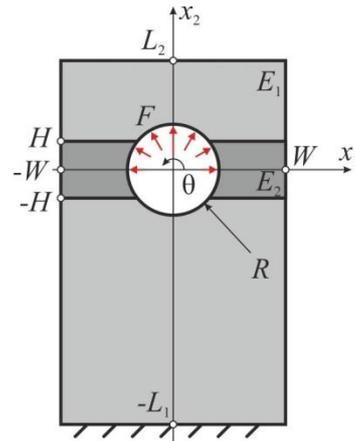
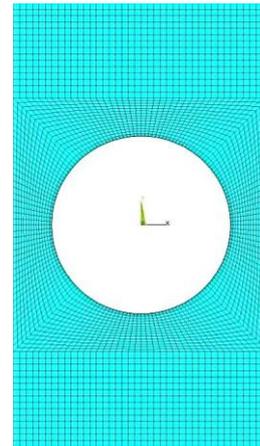
Очевидно, что влияние на несущую способность изделия влияет и геометрия распределения плотностей. Из технологических соображений в первом приближении можно предположить, что область дефекта представляет собой полосу (выделено темным цветом на рис. 21) шириной $2H$. В расчетах нижний торец жестко закреплялся, а к верхней полуокружности выреза прикладывалась нагрузка. Расчетная схема напряжения пластины и расчетная сетка в области отверстия показаны на рисунке 21.

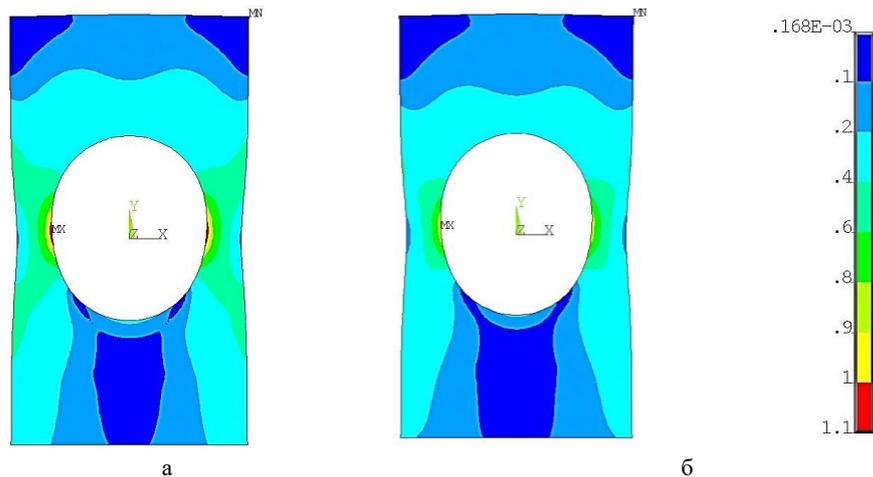
Рис.22. Картинка распределения коэффициента
запаса прочности: а) дефектная пластина, б)
эталонная пластина

Fig.22. A picture of the distribution of the safety
factor: а) defective plate, б) reference plate

После определения поля напряжений по формулам (2), (4) рассчитывались предельные напряжения, и производился пересчет результатов в коэффициенты запаса прочности. Распределенные коэффициенты запаса прочности в эталонной и дефектной пластине показаны на рисунке 22.

Так, численные результаты позволили показать, что снижение оптической плотности на 10% при относительной толщине полосы с дефектом в 10% в области выреза повышают величину коэффициента запаса с 0,9 до 1,1. Но при увеличении ширины полосы с дефектом коэффициент запаса начинает снижаться, когда ширина становится соизмерима
